OPPBTP

Dossier pédagogique

La chaîne

Pistes pour l'animation d'une séquence pédagogique « la chaine » de Ludovic Vieuille

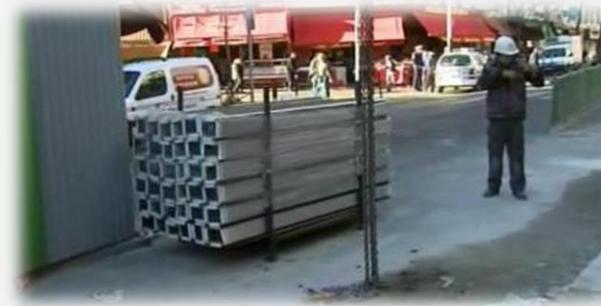
La charge soulevée par la grue a effectué un mouvement de balancier, causant l'accident. Plusieurs facteurs sont à l'origine de ce mouvement :

L'absence de visibilité du grutier sur la zone (9'50"),

La palette située 1 mètre en dehors de la limite de survol de la grue (6'40").

Directement lié au facteur précédent, un élingage « en renard », c'est-à-dire décalé par rapport à l'axe du chariot de la grue (10'20").

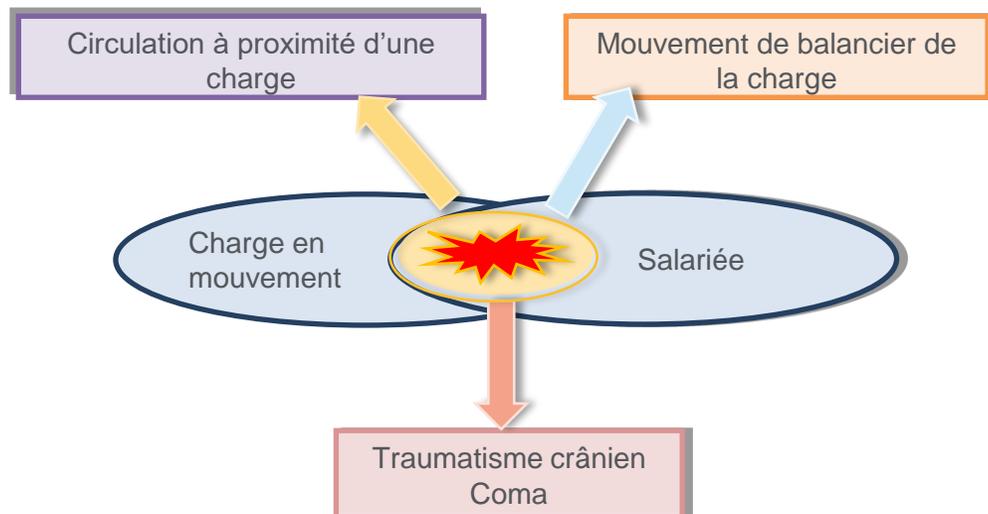
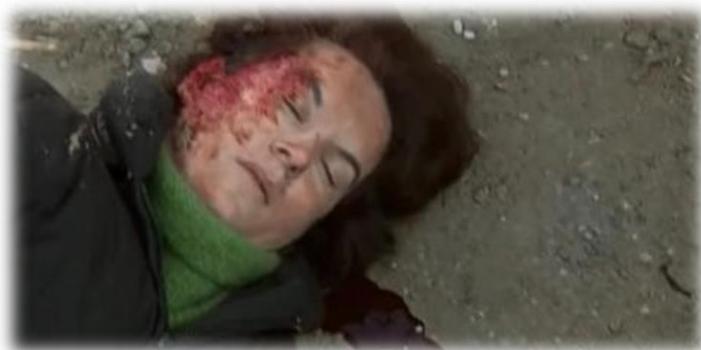
Identification du risque (Selon Nome NF EN 12100) :

Autres dangers visibles sur la situation :
Circulation routière, Sol encombré, Bruit.

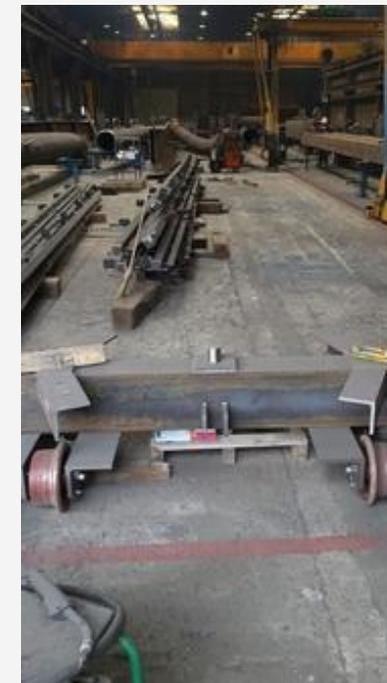
Exemple du simple marquage au sol de la limite d'un pont roulant :

Un trait au sol marque la limite d'un pont roulant. Tous les colis, livraisons, matériaux doivent être posés derrière le trait rouge.

Suppression des reprises de charge et du placement de charges en dehors des limites du pont roulant. Plus d'effondrement de palettes soulevées en dehors de la zone du pont.
